CSA Architects and Engineers, LLP

PROYECTO: ESTUDIO INUNDACIONES MUNICIPIO SAN JUAN

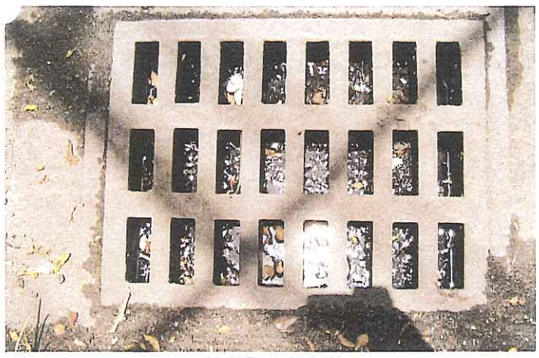
DESCRIPCION DEL PROBLEMA: Completamente llena de agua.
