4. HNu pore-gas analysis field logs.

Superfund Records Center
SITE: Wells G&H
BREAK: 11.9
OTHER: 548839

Figure 1 Site Plan and Development History

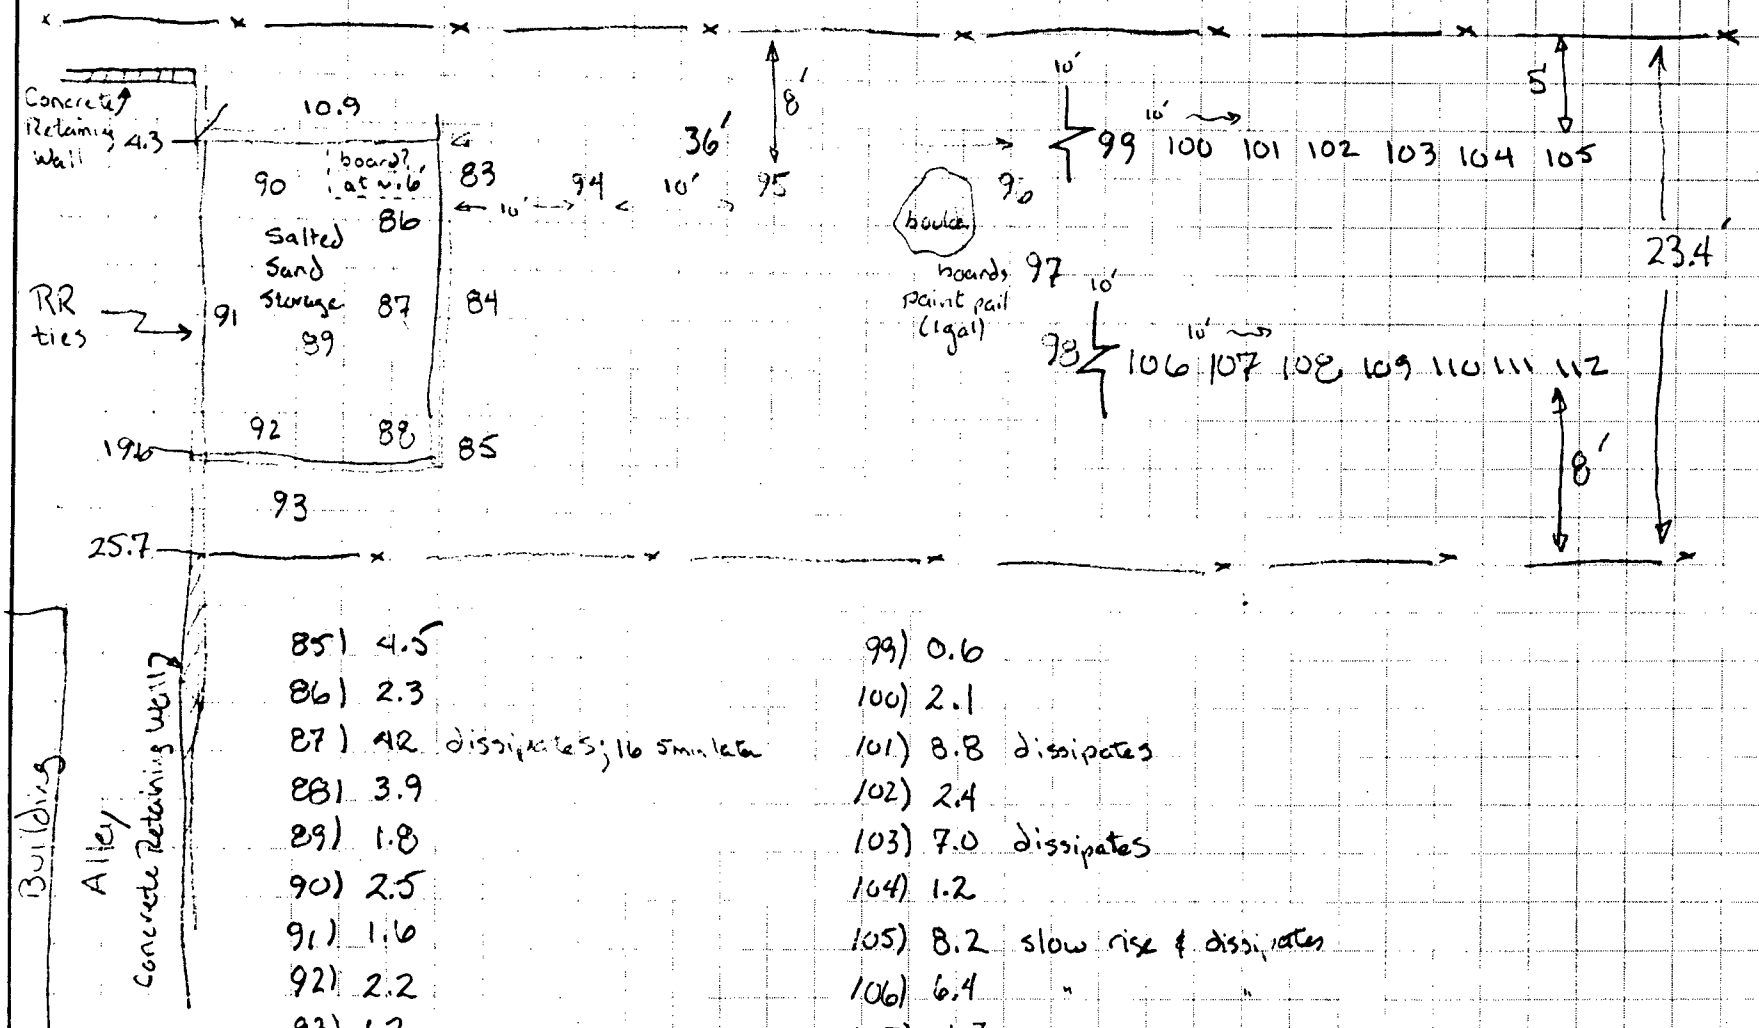
12/14/86 85 through

85) 4.5
86) 2.3
87) 4.2 dissipates; 16 5min later
88) 3.9
89) 1.8
90) 2.5
91) 1.6
92) 2.2
93) 1.2
94) 3.6
95) 9.2 steady
96) 3.2
97) 14.4 steady
98) 2.2

99) 0.6
100) 2.1
101) 8.8 dissipates
102) 2.4
103) 7.0 dissipates
104) 1.2
105) 8.2 slow rise & dissipates
106) 6.4 " "
107) 1.3
108) 1.4
109) 1.8
110) 3.3
111) 0.8
112) 2.2
